## Gestion des échecs sous prothèse fixée : recours à la technique de l'inlay-core à rétro

**Observation :**

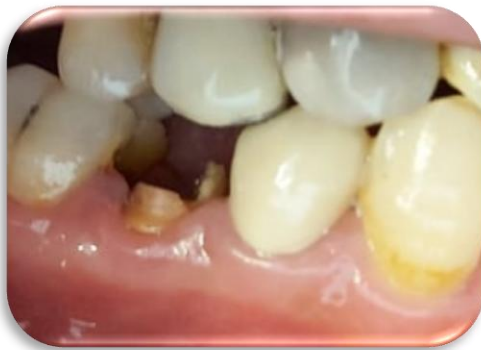
Fig 1 : Situation initiale

A l'examen clinique, on note un délabrement important du moignon qui présente une fracture coronaire sans atteinte des marges cervicales.

La décision prise était donc de conserver la couronne et de restaurer le moignon avec la technique inlay-core à rétro.

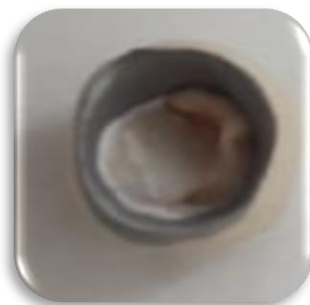
La couronne préexistante nettoyée par la sableuse est encore intégrée et bien adaptée à la préparation.

Fig 3 : La couronne est nettoyée par la sableuse

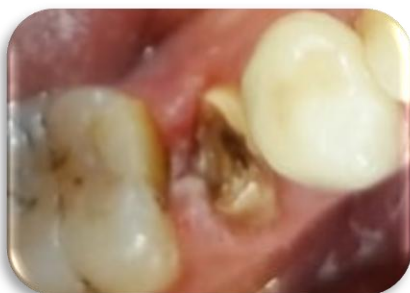
Après le curetage de la carie, une préparation périphérique est réalisée tout en laissant intacte la zone de la ligne de finition (fig. 4), suivie par la préparation du logement canalaire et l'essayage d'un tenon calcinable (fig. 5).

Fig 4 :Curetage de carie + Préparation périphérique + préparation du logement canalaire

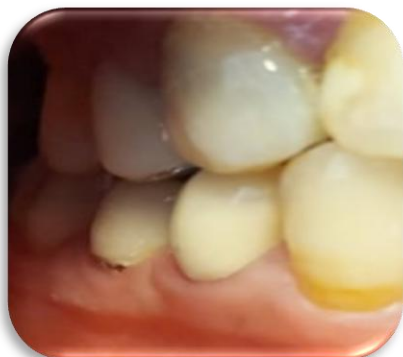
Ensuite, une sculpture d'une maquette en résine calcinable est réalisée sous pression occlusale pour avoir une adaptation optimale de la couronne (fig. 7) suivie d'un dégrossissage pour créer l'espace pour le ciment de scellement (fig. 8).

Fig 7 : Vaseline à l'intrados, insertion de la couronne remplie avec la résine calcifiable

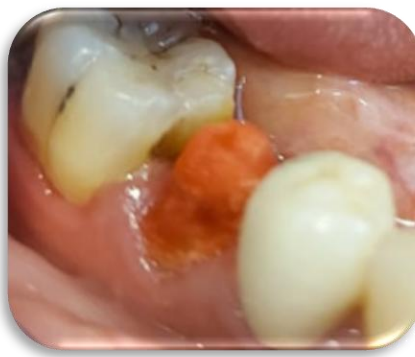
Fig. 8 : Dégrossissage (créer l'espace de ciment de scellement)

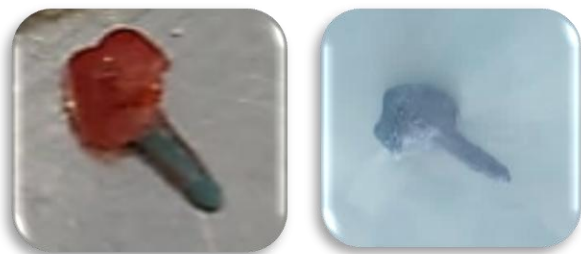
Fig. 9 : Mise en revêtement + la coulée

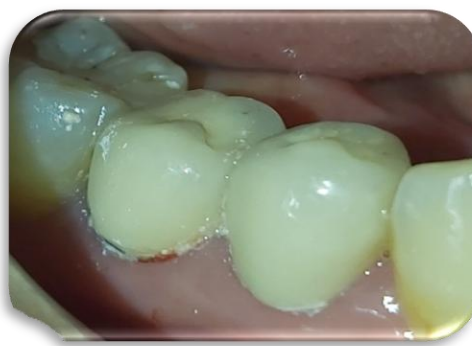
Fig. 12 : Scellement définitif de la couronne

Finalement, un essayage et vérification de l'adaptation de l'inlay-core coulé sont réalisés. Une fois l'inlay core est scellé, la couronne céramo métallique préexistante est nettoyée rigoureusement pour assurer une insertion complète et une adaptation cervicale parfaite avant d'être scellée définitivement.
